# Drukmetingen retourspecie tijdens het uitvoeren van jetgrouten

Ing. Onno Langhorst  
Movares Nederland BV

Voor de onderdoorgang van de Noord/Zuidlijn onder het Centraal Station van Amsterdam is een sandwichwand aangebracht bestaande uit 2 rijen Tubexpalen met daartussen een groot aantal jet-groutkolommen. Over de uitvoering van deze sandwichwand en de daarbij doorgevoerde monitoring is al uitvoerig gerapporteerd (zie referentie 5 en 6).

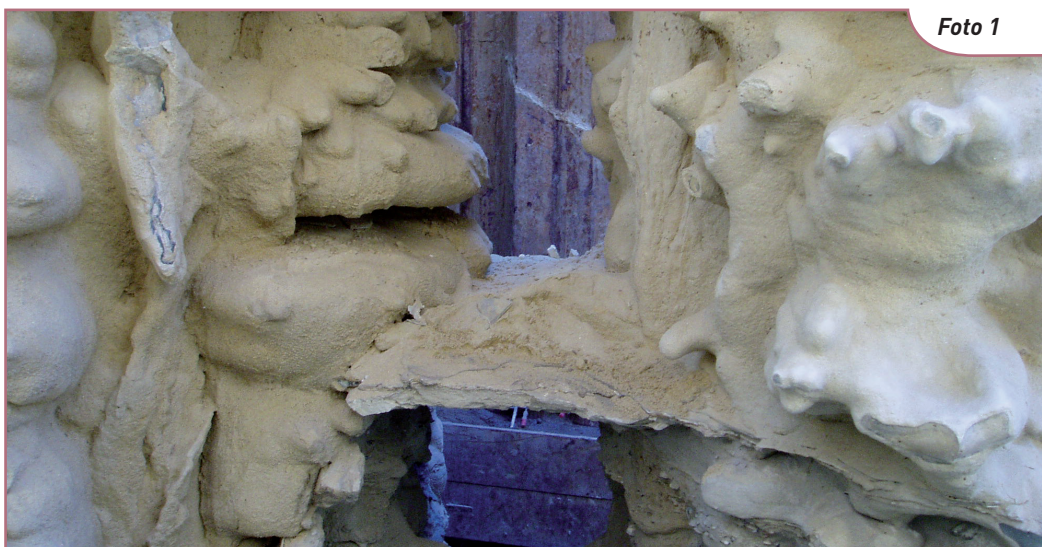
Foto 1

Onder invloed van deze opwaarts gerichte druk kan de grond worden opgelicht en kunnen er zogenaamde claquages ontstaan. Dergelijke claquages zijn bv. duidelijk vastgesteld bij de proefkolommen die ten behoeve van de uitvoering van de sandwichwand op het voorplein van het Centraal Station zijn gerealiseerd en die tot een diepte van ca. 5m zijn vrijgegraven. Een voorbeeld van een dergelijke claquage is weergegeven op de foto 1.

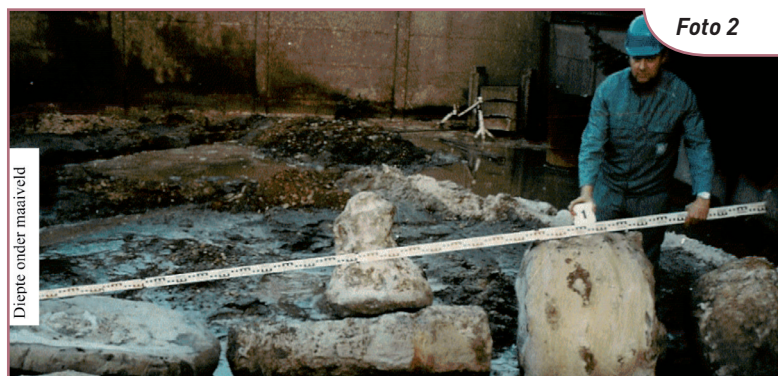
Figuur 2

Bij de proefkolom, uitgevoerd volgens de mono-jetmethode, heeft het een vrij lange tijd geduurd vooraleer er retourspecie naar het grondoppervlak terugstroomt. De gerealiseerde kolom bestaat onderaan uit een schijf met een diameter die aanzienlijk groter is dan de normaal te verwachten kolomdiameter. Daarboven is een kolom gerealiseerd met een aanzienlijk kleinere diameter dan de normaal te verwachten diameter. De diameter van de kolom die gerealiseerd is, nadat de retourstroming weer regelmatig is geworden, stemt overeen met de normaal te verwachten diameter, cfr. figuur 2 en foto 2.

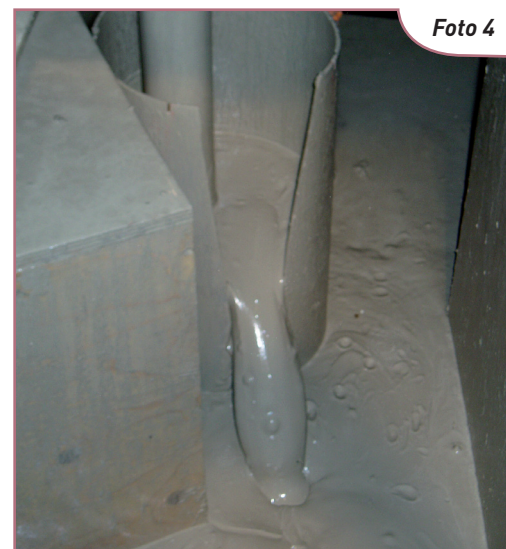
Foto 3

Bij de kolom, uitgevoerd volgens de bi-jetmethode, is het veel moeilijker om de retourstroming te onderbreken. De lucht zorgt immers voor een veel snellere drukopbouw. De gerealiseerde kolom vertoont wel een aanzienlijk kleinere dia-

meter over de hoogtes uitgevoerd in de periodes dat de retourstroming is onderbroken, cfr. foto 3.

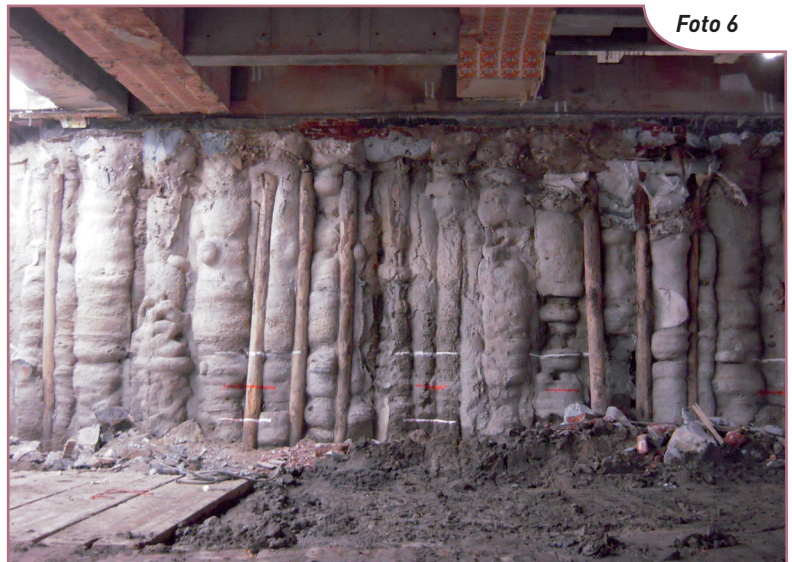
**Foto 6**

Een visuele inspectie van het bovenste gedeelte van de groutkolommen is mogelijk nadat de bouwput onder het CS tot ca. 6m diepte was ontgraven in den droge, cfr. foto 6.

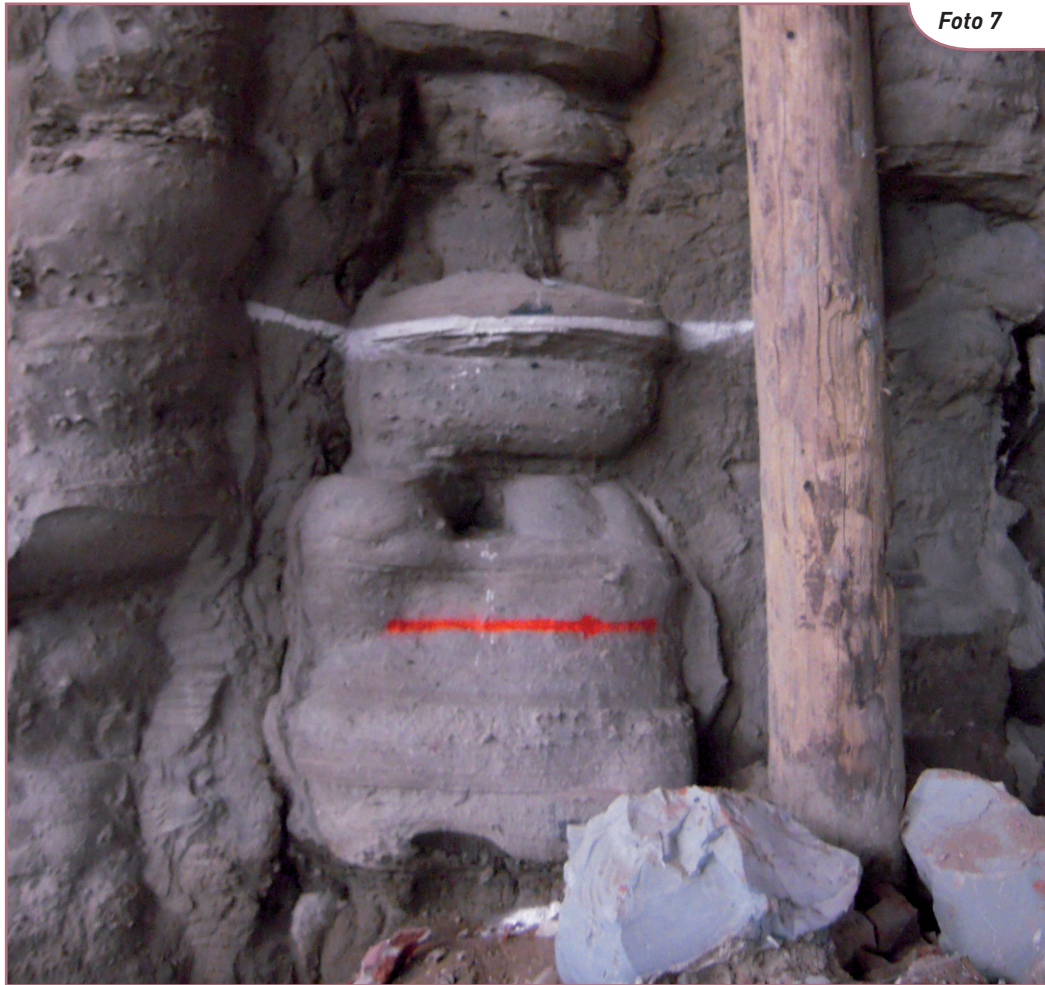
Foto 7

Bij deze visuele inspectie zijn op enkele plaatsen belangrijke variaties van de diameter vastgesteld. Dat is onder meer het geval bij de Randkolommen 3030 (Foto 7) en 3060 (Foto 8). Deze variaties kunnen alleen maar verklaard worden door het wegvallen of sterk afnemen van de re-

tourstroom en deze zijn te relateren aan drukmetingen. Deze vaststellingen bevestigen dus het belang dat aan een degelijke controle van de retourstroming moet gehecht worden.
